Como a Construtora Rossi colocou em risco a vida de moradores do Residencial Club Tuiuti

RELATÓRIO TÉCNICO PRELIMINAR DE ENGENHARIA DE INCÊNDIO
junho 2016

Carlos Cotta Rodrigues

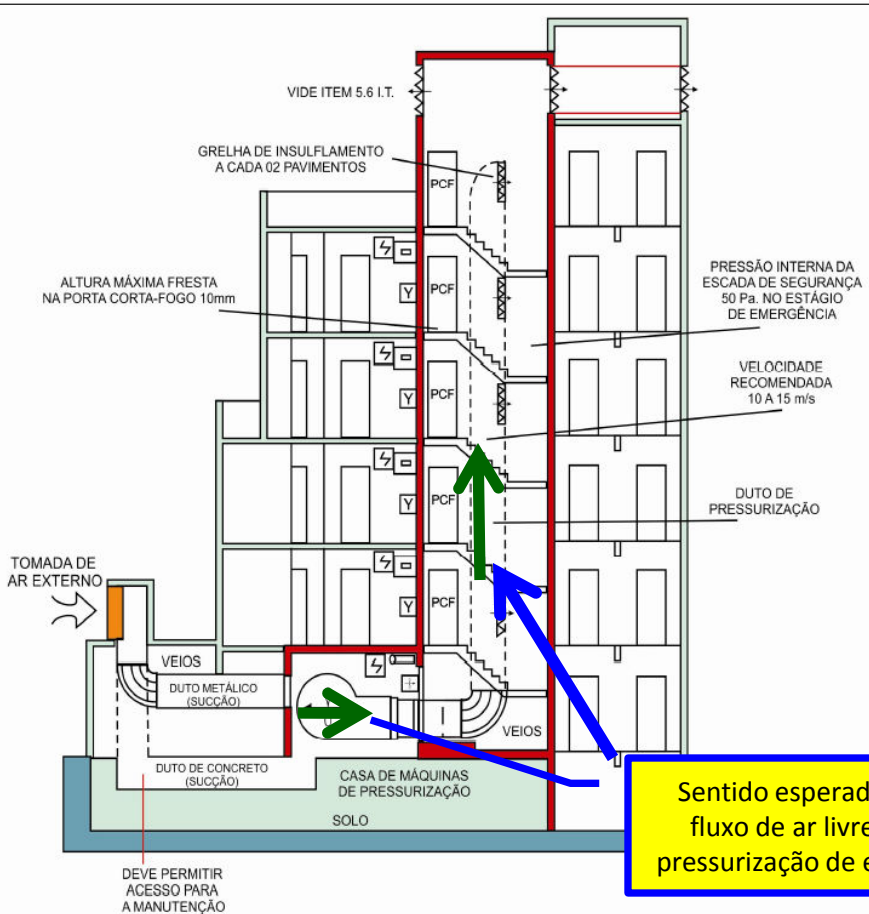
Imagem 01

Como deveria ter sido entregue a pressurização de escadas (imagem 20)

Sentido esperado do fluxo de ar livre da pressurização de escada

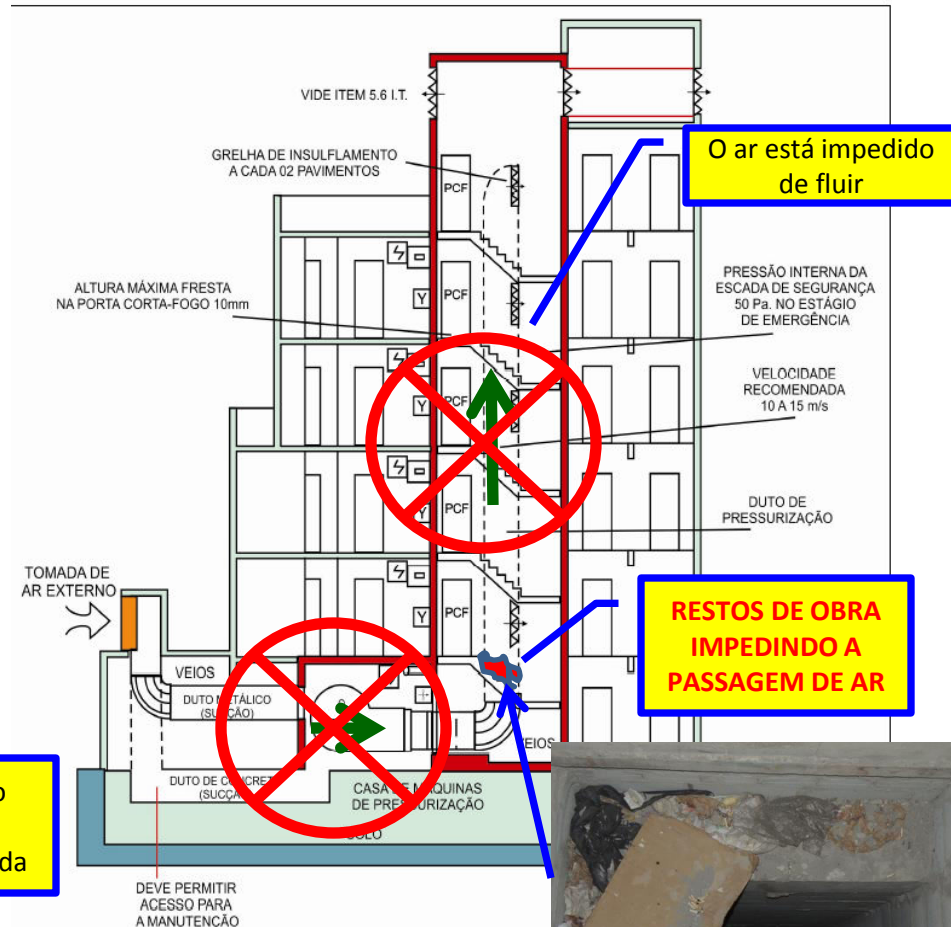
Imagem 02

Como foi entregue pela Construtora Rossi (imagem 21)

O ar está impedido de fluir

RESTOS DE OBRA IMPEDINDO A PASSAGEM DE AR

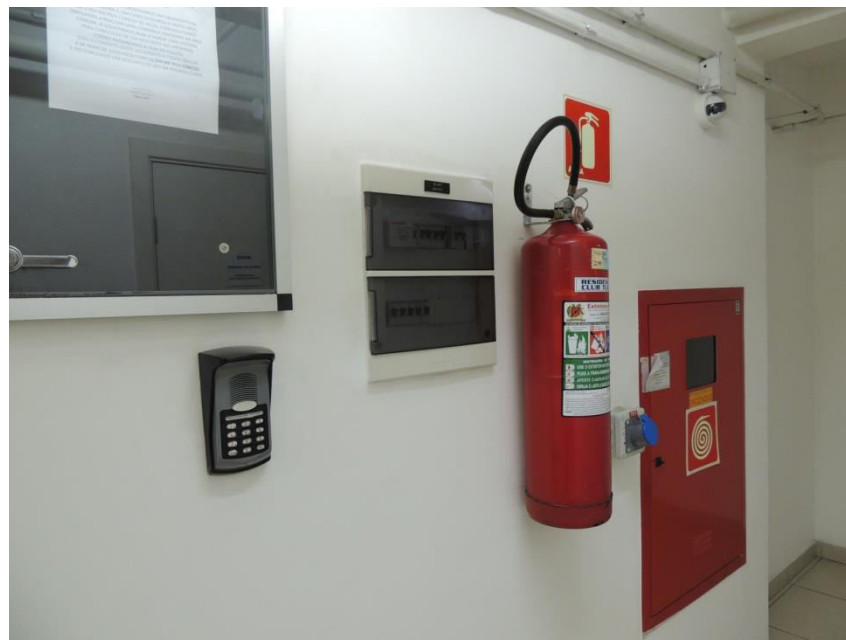
FOTO 05

No teste de acionamento do sistema de pressurização de escadas, pude constatar, com anemômetro, a velocidade do ar que vaza pelas aberturas dos quadros de elétrica, telefonia e hidrante.

Por este quadro de elétrica a velocidade do ar foi de 9,62m/s.

TODOS ESTES ERROS SÃO VÍCIOS DE OBRA E FORAM ASSIM ENTREGUES PELA CONSTRUTORA ROSSI.

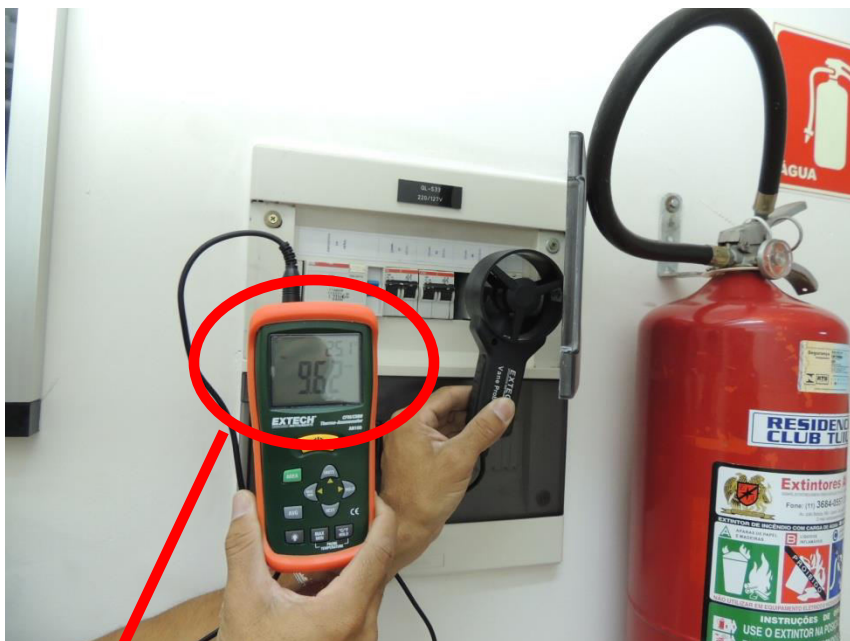
FOTO 06

Velocidade de ar passando pelos quadros de elétrica de 9,62 metros por segundo (m/s)

Confirmação de vazamento (por conta da velocidade de ar) através da comunicação do duto de pressurização da escada e rede de hidrantes.

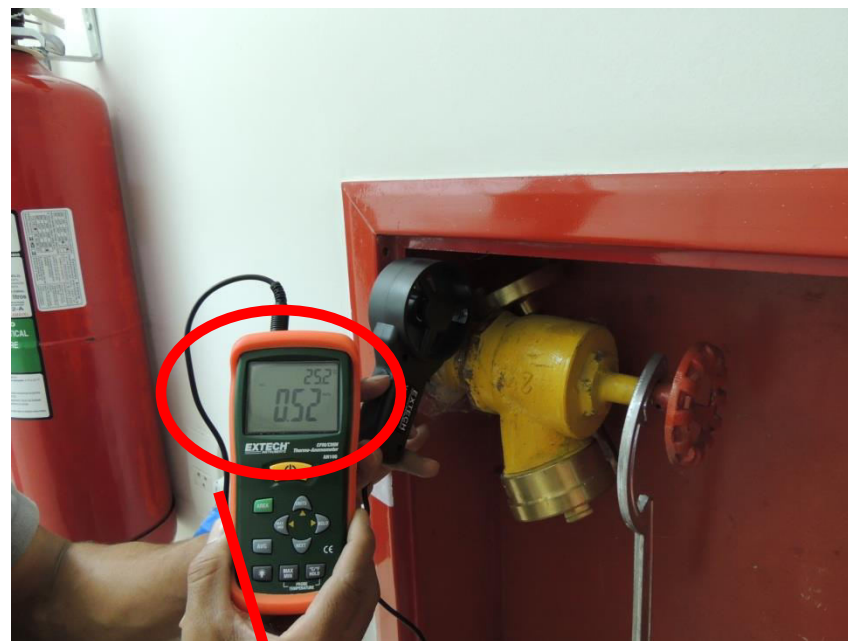
FOTO 07

Velocidade de ar passando pela tubulação de hidrante de 0,52m/s

Sistema de pressurização de escadas foi testado e o ar da pressurização que deveria ser direcionado para a escada era direcionado para os quadros de elétrica, telefonia e aberturas no abrigo de mangueiras da rede de hidrantes.

Dependendo das áreas de abertura de comunicação com o duto de pressurização de escadas, a velocidade do vazamento é maior ou menor. Em resumo, o ar pressurizado que deveria ser direcionado para todos os andares no interior da escada pressurizada, vaza para quadros de elétrica junto a tal duto, e não permite a pressurização da escada de segurança.

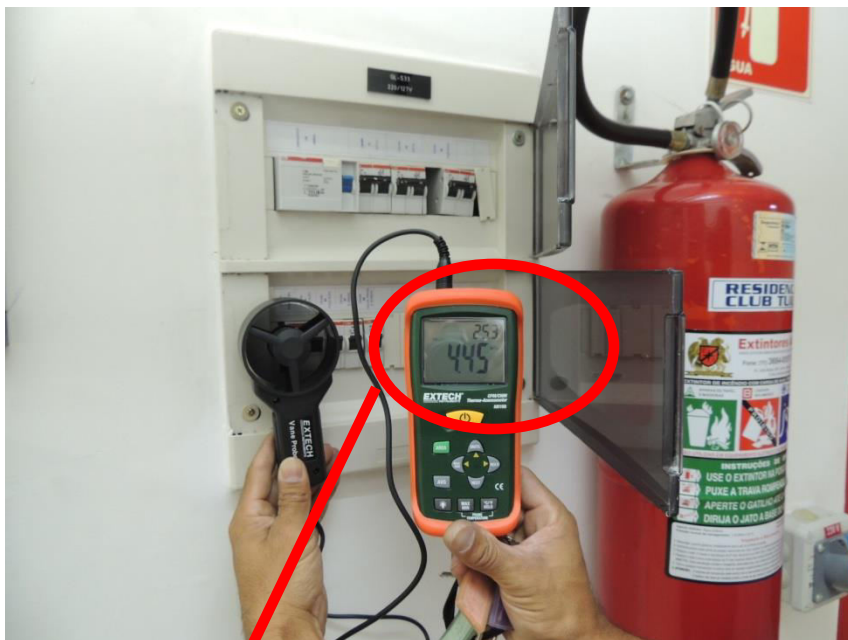
FOTO 08

Velocidade de ar passando em outra parte do quadro de elétrica de 4,45m/s

Estes testes foram realizados antes da solicitação da última vistoria e AVCB (obtido no início deste ano de 2016), com a presença do síndico.

TODAS OS DOCUMENTOS EMITIDOS ENGANARAM O CORPO DE BOMBEIROS ATÉ O PRESENTE MOMENTO. A ESCADA PRESSURIZADA NUNCA TEVE POSSIBILIDADE DE FUNCIONAR OU ATENDER A NORMA DA ABNT.

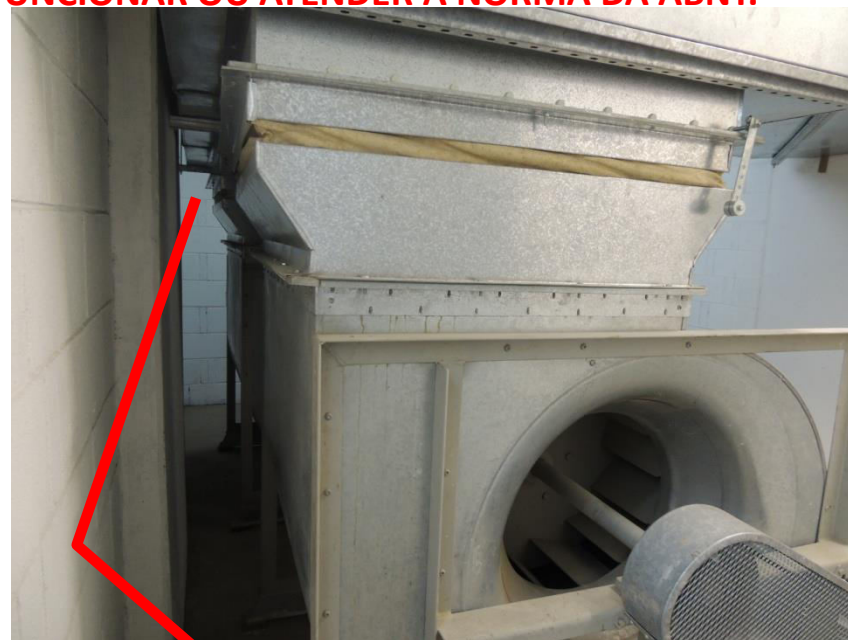
FOTO 09

A captação de ar limpo externo não mais existe. Atualmente está sendo utilizado como depósitos e áreas de manutenção.

Este é o duto de pressurização da escada testada. O duto está obstruído. Este deve ser o motivo de o sistema não realizar a pressurização. **Trata-se de um vício de obra.**

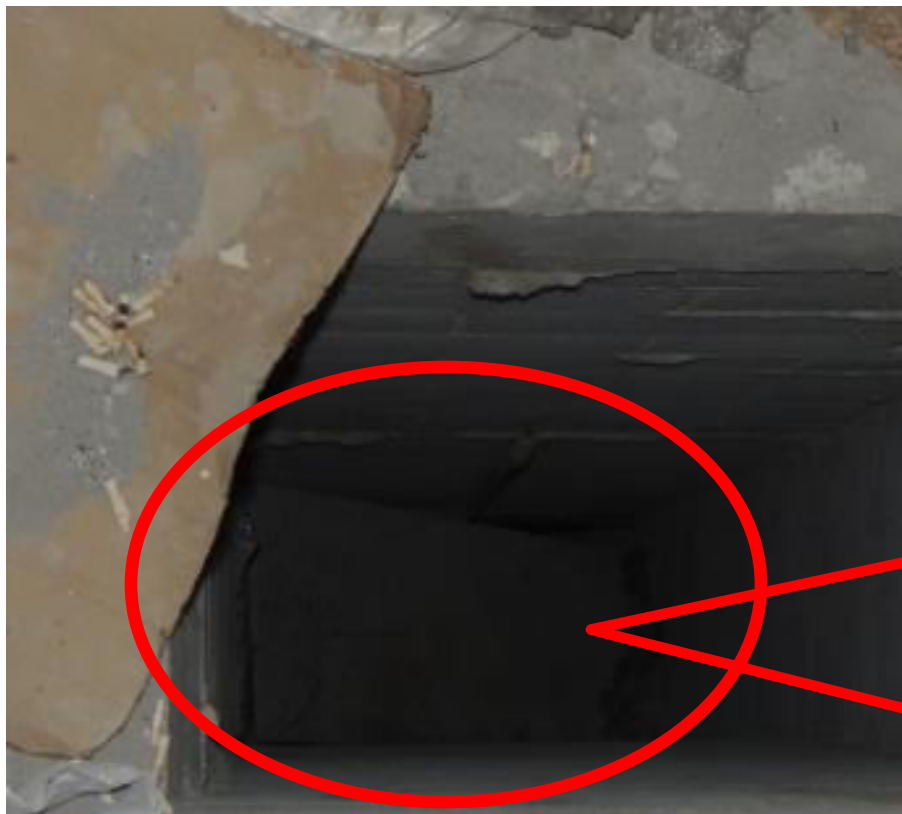
FOTO 10

Duto de pressurização totalmente obstruído. O sistema de pressurização de escadas nunca funcionou e nunca poderá funcionar até que seja realizada intervenção e correção de todos os dutos de pressurização.

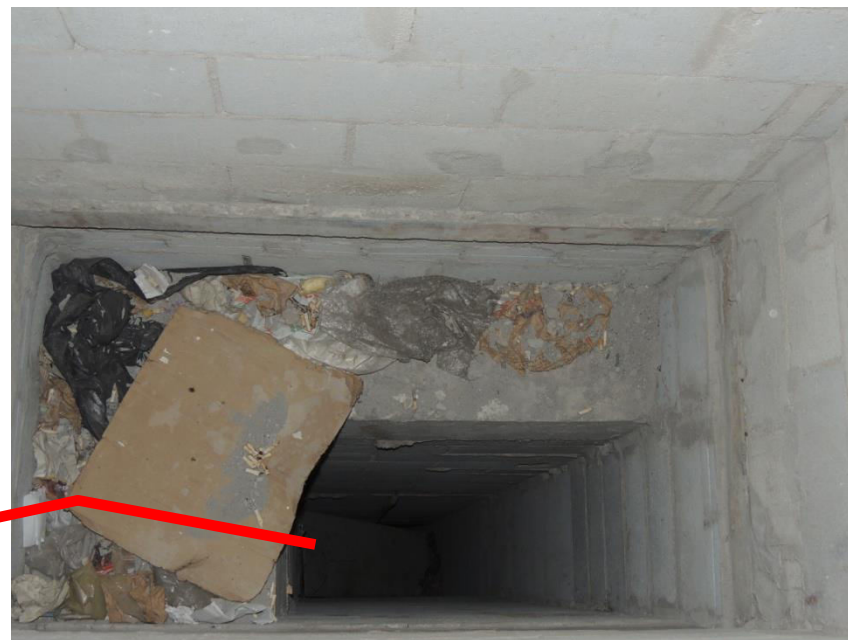
FOTO 11

Duto de Pressurização de escadas totalmente obstruído por restos de obras da Construtora Rossi (madeiramento). A movimentação do ar não ocorre no duto e vaza para os quadros de elétrica, telefonia e abrigos de mangueiras dos hidrantes.

Outro duto, de outra escada pressurizada, com restos de obras,

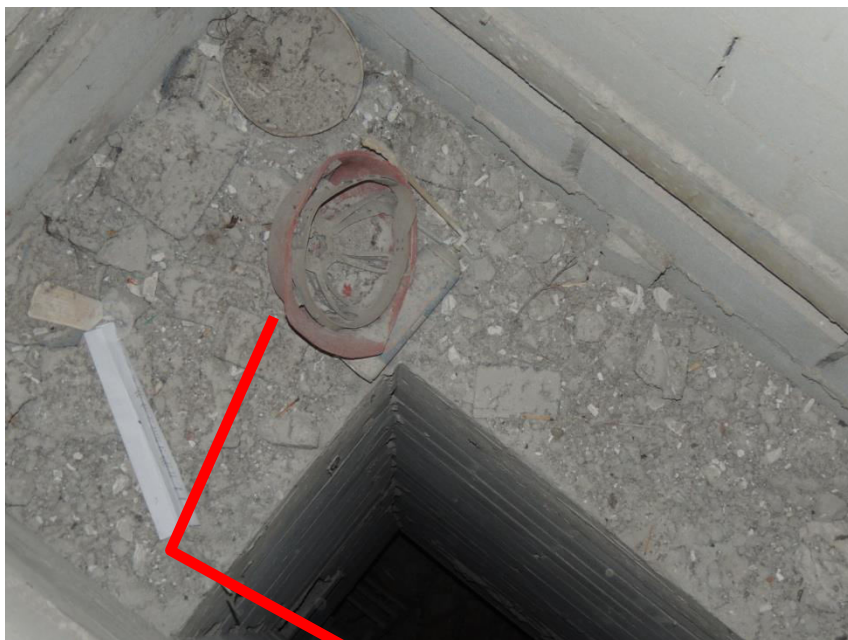
FOTO 12

Capacete abandonado no interior do duto de pressurização de escadas e lixo foram o legado da Construtora Rossi.

Em duas escadas pressurizadas comprovamos a ineficiência e problemas apontados.

Faltam mais 4 escadas para serem avaliadas. Certamente a Construtora Rossi nunca realizou teste do gradiente de pressão nas escadas pressurizadas.

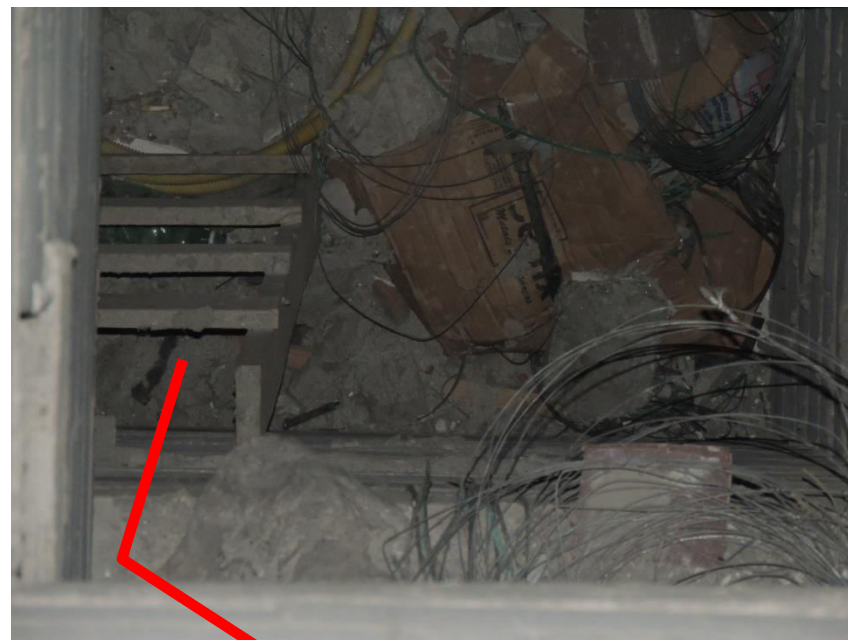
Foto 13

Detalhe do início do duto de pressurização. Posição mais próxima ao ventilador. Escada de madeira, lixo, fiações, papelão etc.

Remoção de uma das grelhas de pressurização de escadas para acessar o duto vertical (somente assim pude constatar os problemas dentro do duto de pressurização da escada), para o levantamento fotográfico.

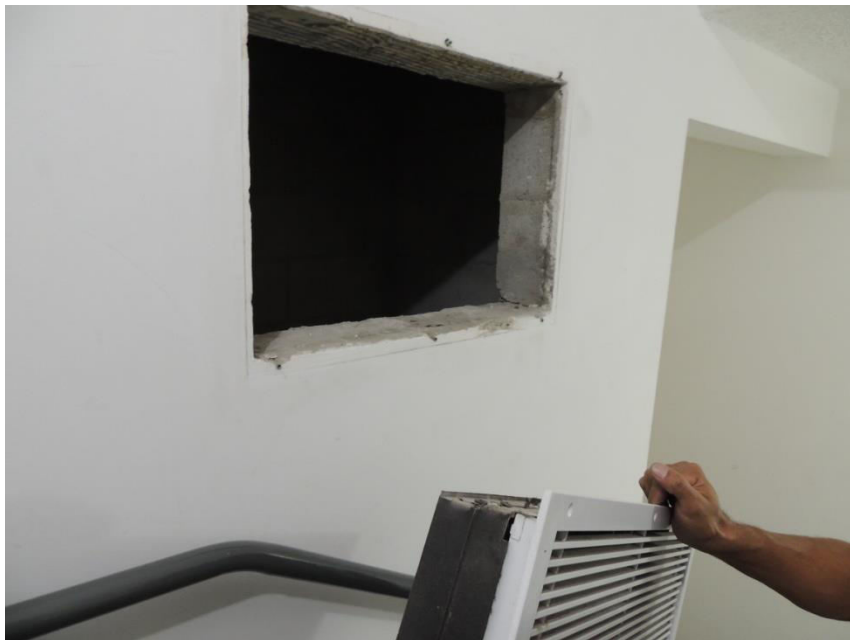
Foto 14

Até a montagem das grelhas não seguem os rigores técnicos estabelecidos pelos fornecedores no que tange a sua fixação. As fixações não podem ser realizadas na própria alvenaria uma vez que necessitam de manutenção.

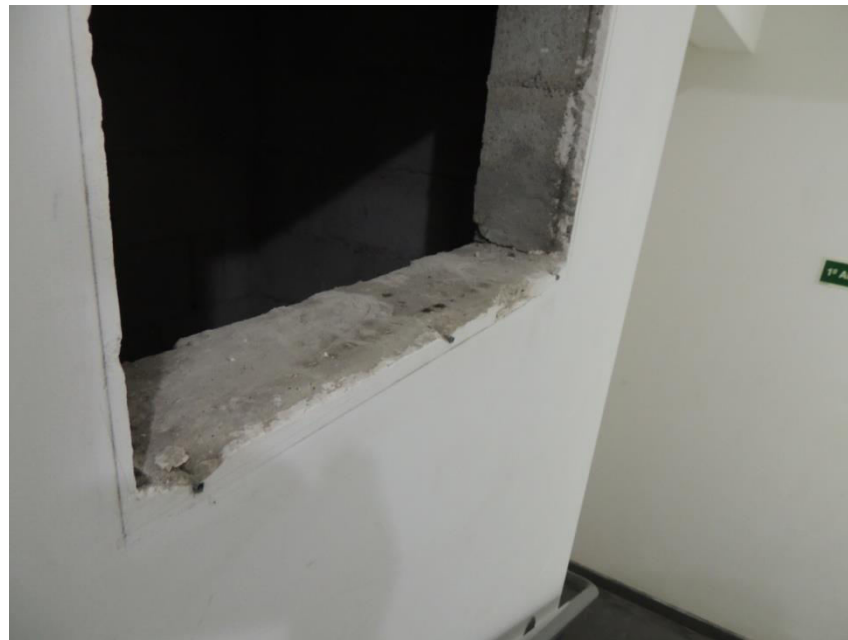
Foto 15

Os dutos de pressurização e suas ancoragens são tão pessimamente montados que estão se movimentando e esmagando as lonas flexíveis dos ventiladores de pressurização da escada. Descumprimento de normas da ABNT .

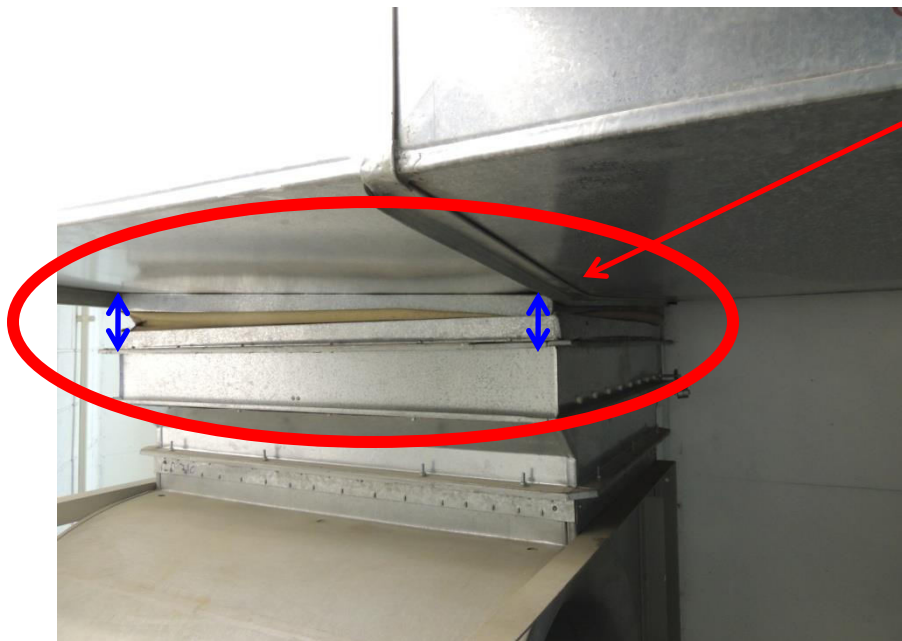
Foto 16

Outra visão do tipo de montagem de baixa qualidade técnica entregue pela Construtora Rossi.

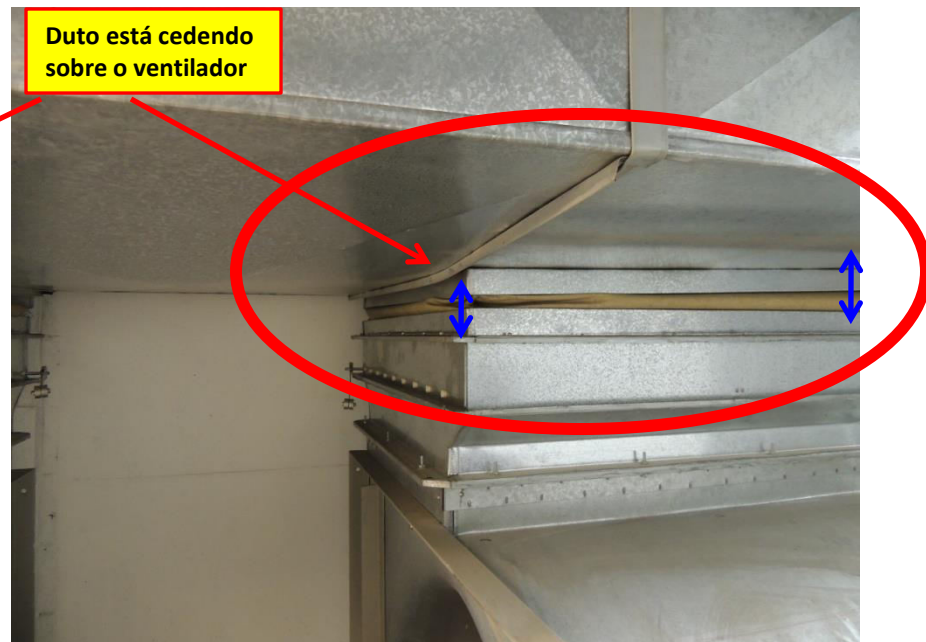
Foto 17

Mais uma visão do vício de projeto e instalação gerenciado e entregue pela Construtora Rossi.

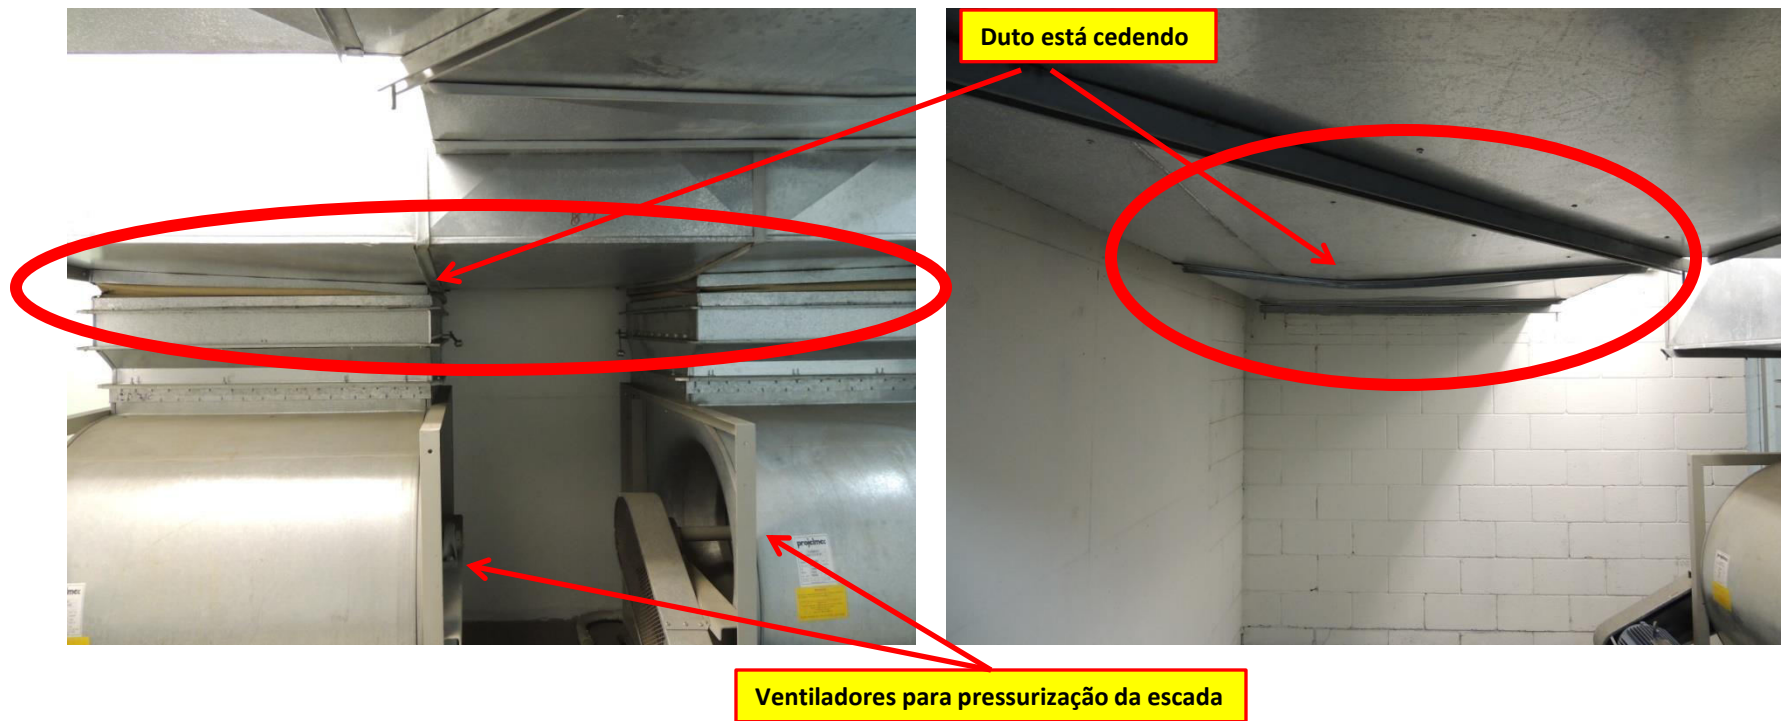
Foto 18

Abaulamento do duto, possivelmente por conta do duto metálico possuir espessura inferior ao estabelecido em norma da ABNT e/ou **ancoragens ineficientes**.

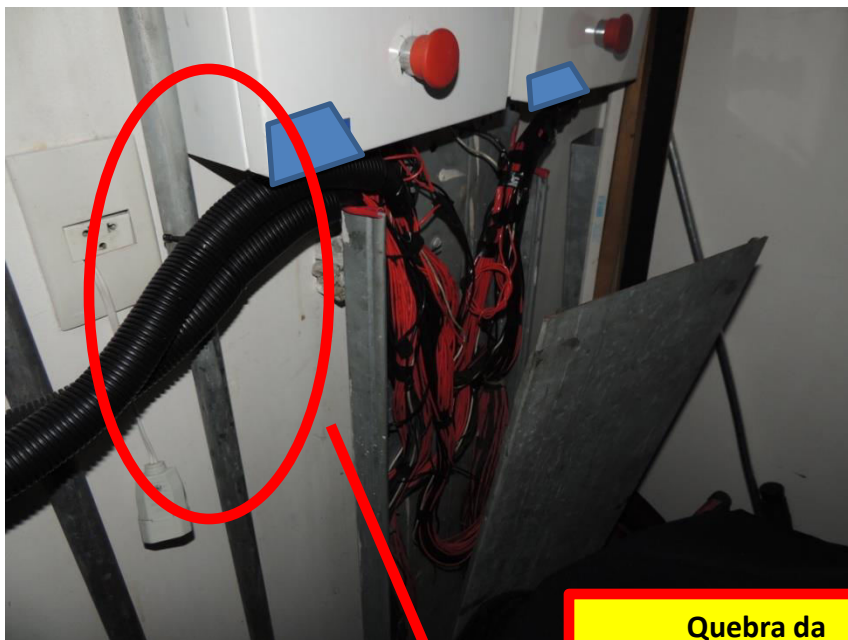
Foto 19

O síndico já havia sido alertado de que a instalação do sistema de detecção e alarme de incêndio anterior não atendia a ABNT NBR 9441 e atual 17240, e que todo o sistema deveria ser revisado e alterado. Foi cientificado, da mesma forma, que se trata de vício da Construtora Rossi, que deveria ter sido notificada a respeito de seus erros.

Instalação de péssima qualidade com “eletrodutos” inapropriados

Quebra da compartimentação vertical, falta de sinalização de laços de detecção de incêndio e instalação “desoladora”

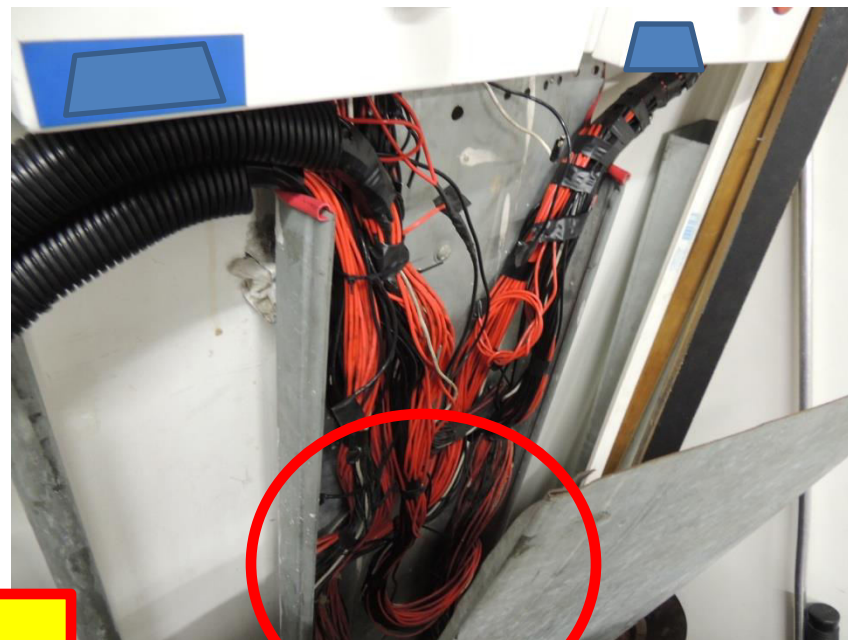
Foto 20

Visão “medonha” do tipo de instalação das novas centrais, que descumprem a ABNT NBR 17240. Um dos detectores localizados na Casa de Máquinas do sistema de Pressurização de Escadas foi removido de sua base (indicado pelo próprio síndico, que acompanhou minha inspeção) sendo que, a respectiva central de detecção e alarme, nada sinalizou.

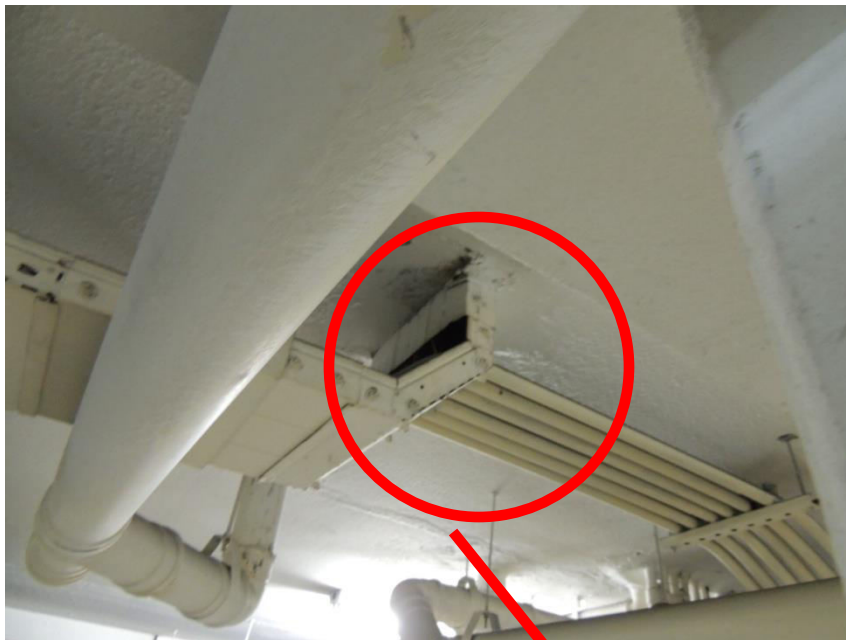
Foto 21

Visão do teto do 2º subsolo (estacionamento), onde os circuitos do sistema de detecção e alarme de incêndio atravessam a laje.

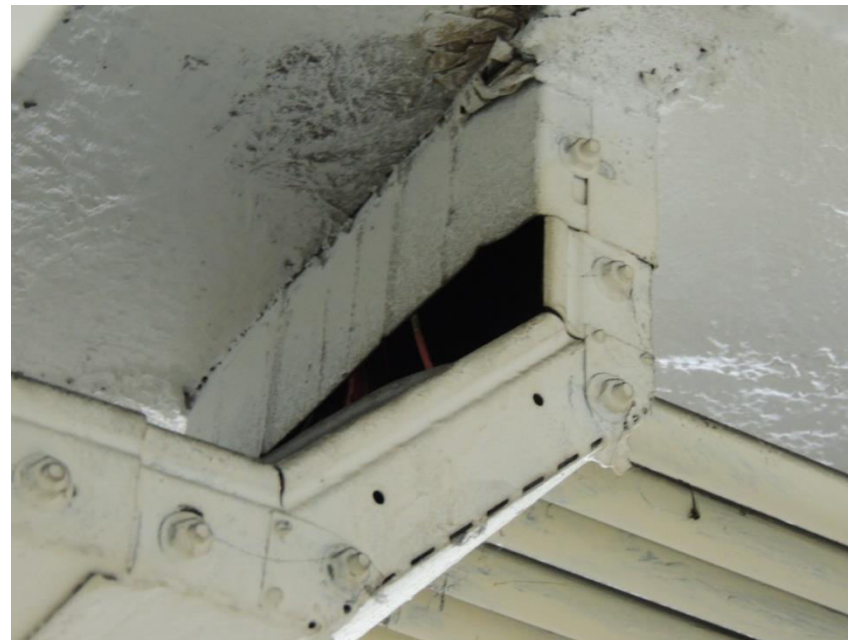
Foto 22

Outra visão dos circuitos do sistema de detecção e alarme de incêndio em eletrocalhas, passando por áreas de risco (estacionamento).

Existe quebra de compartimentação vertical e descumprimento da ABNT NBR 5410.

Circuito de detecção de incêndio quebrando a compartimentação vertical, sem proteção isolante contra incêndio e sem identificação dos circuitos

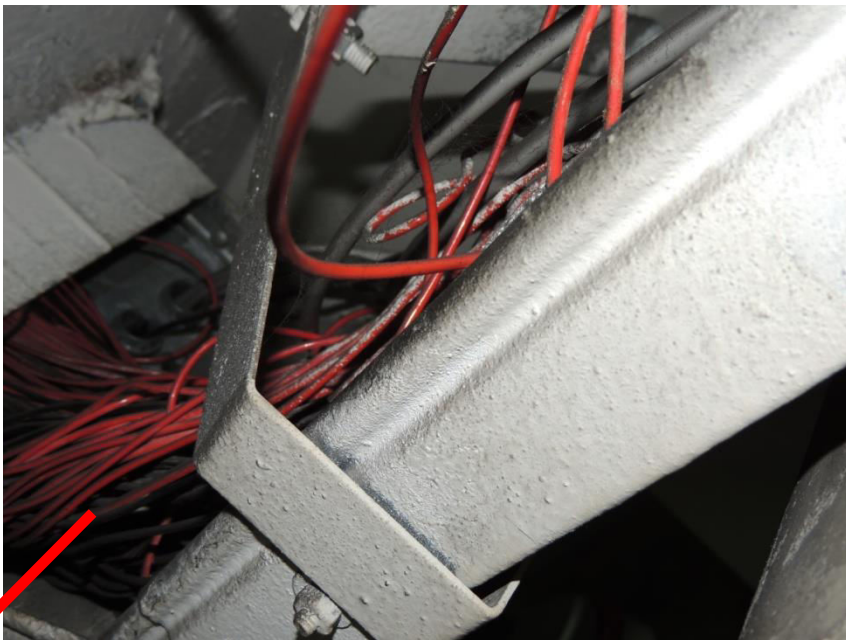
Foto 23

Foto dos circuitos desprotegidos do sistema de detecção e alarme de incêndio passando no 2º subsolo, sem proteção adequada.

Esta fiação vem das centrais de detecção e alarme de incêndio.

Além de estarem desprotegidas e passando por área de risco, existe a quebra da compartimentação vertical.

Quebra da compartimentação vertical.

Falta de:

- proteção (isolamento térmico contra incêndio), e
- garantia de separação de demais outros circuitos da edificação.

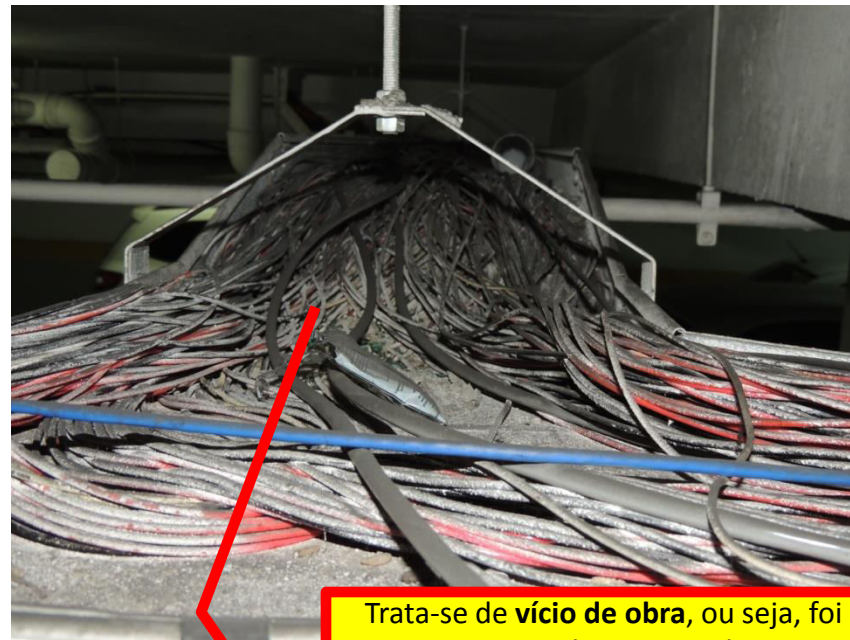
Foto 24

O síndico, por mais de uma vez, foi alertado de que se trata de um "vício de obra" e que estes circuitos de detecção e alarme de incêndio não poderiam passar em eletrocalhas abertas no 2º subsolo.

Fiações do sistema de detecção e alarme de incêndio não podem ficar desprotegidos, passando por áreas de risco e quebrando compartimentação vertical ou horizontal.

A Construtora Rossi entregou um sistema que não atende normas da ABNT: 5410, 9441 ou 17240

Trata-se de **vício de obra**, ou seja, foi assim entregue, descumprindo Normas da ABNT.

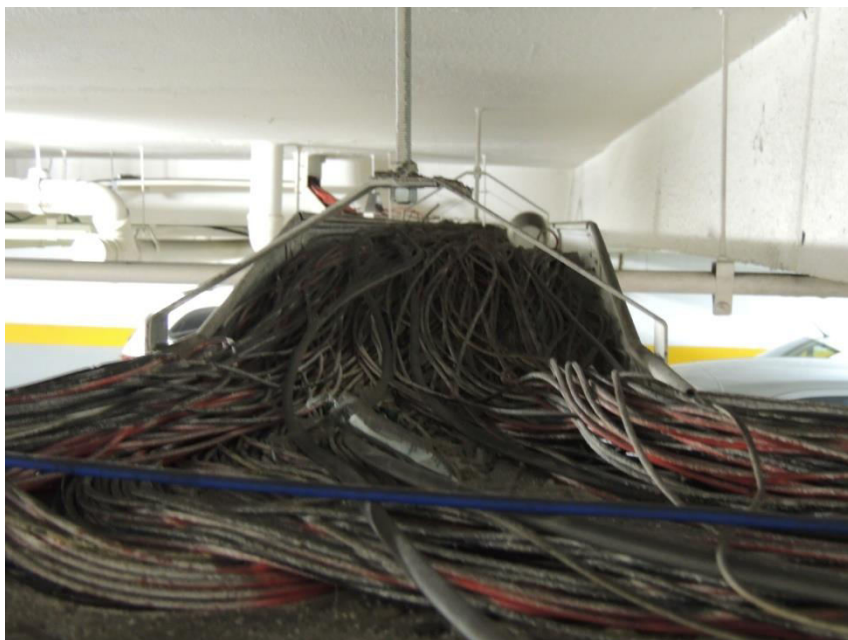
Foto 25

Mais uma visão do emaranhado de fiações na eletrocalha do 2º subsolo do sistema de detecção e alarme de incêndio, descumprindo ABNT NBR 17240 e 5410.

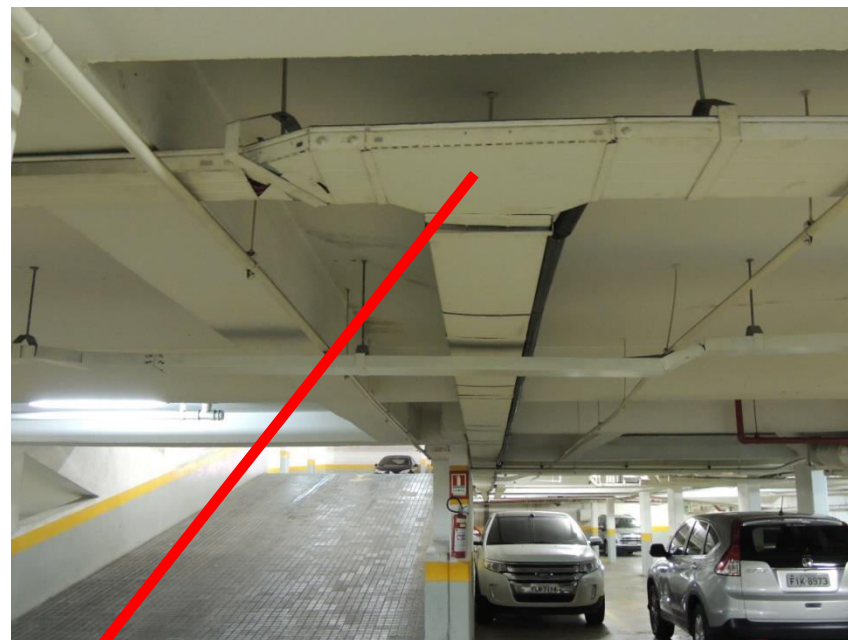
Foto 26

Vária vezes alertei o síndico que se trata de um erro gravíssimo e que deveria ser corrigido o mais rápido possível.

Eletrocalha irregular do sistema de detecção de incêndio, passando por áreas de risco no 2º Subsolo

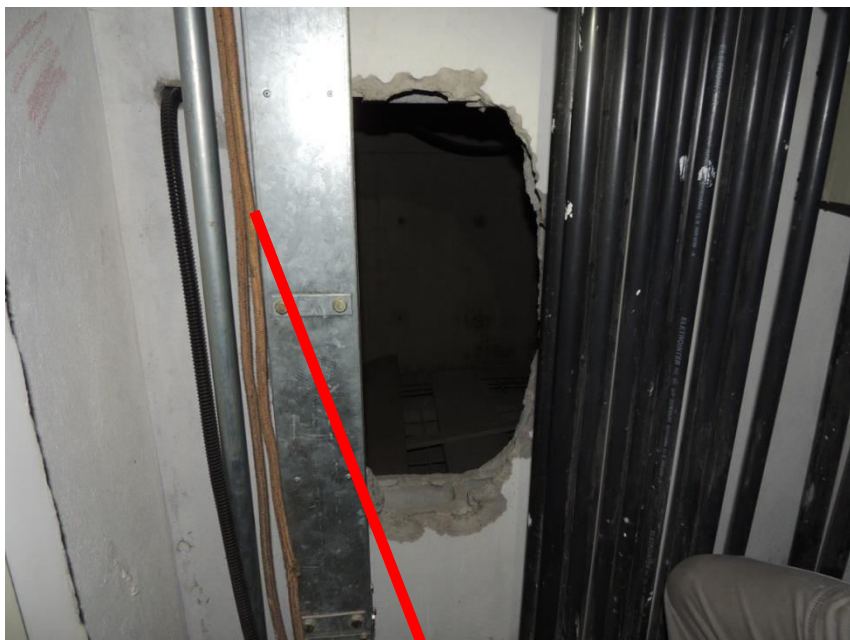
Foto 27

Exemplo do interior de um dos shafts de elétrica, que dá acesso a vão com restos de obra.

Segundo informações da equipe de manutenção do Condomínio, os shafts foram assim entregues pela Construtora Rossi.

Corda abandonada no interior do shaft elétrica

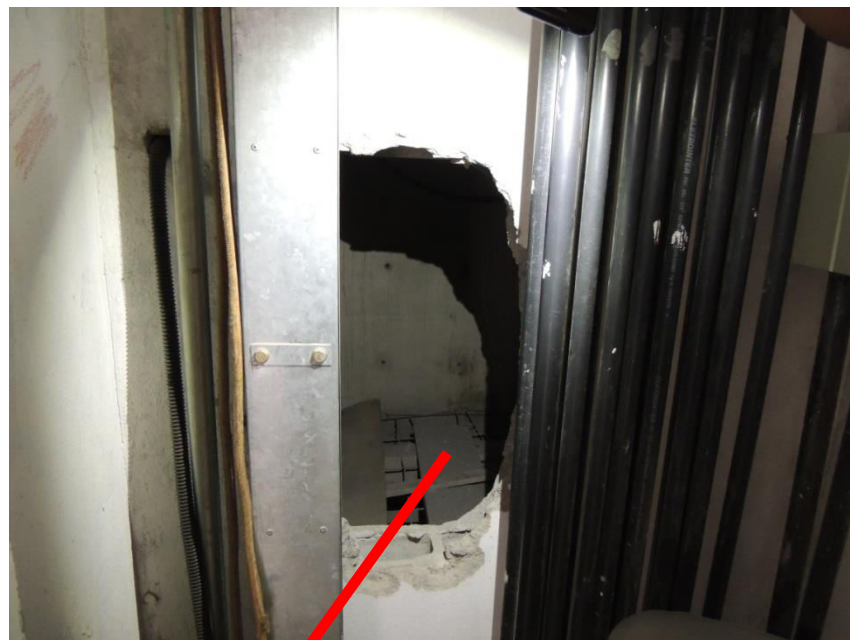
Foto 28

Detalhe do shaft de elétrica com restos de obra. Uma corda foi abandonada junto a barramentos elétricos.

Restos de obras no interior do shafts de elétrica.

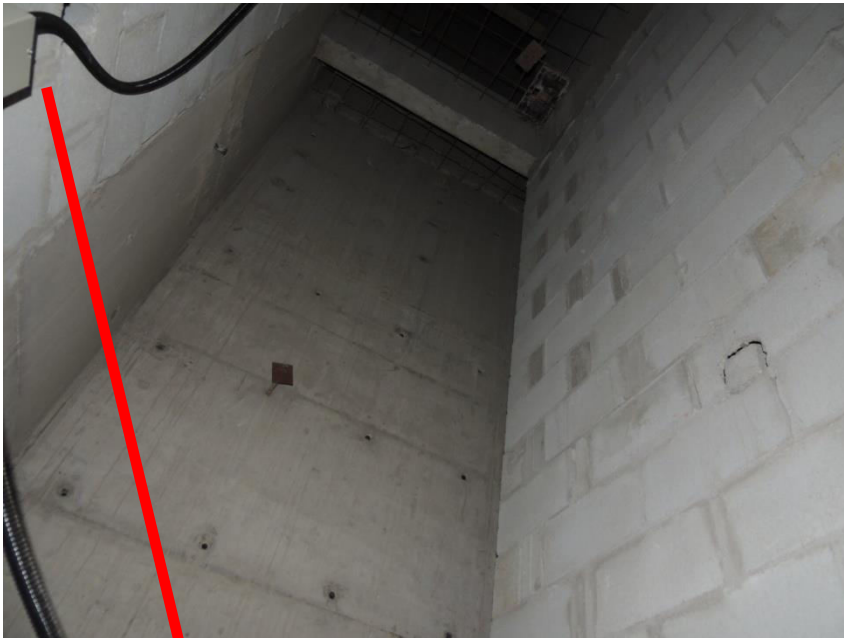
Foto 29

Visão interna no fundo do shaft, onde se pode constatar diversas instalações elétricas.

“-Se é um espaço vazio, por que existem quadros de elétrica, que não teriam possibilidade de acesso ?”

Instalações elétricas desconhecidas dentro destes espaços vazios.

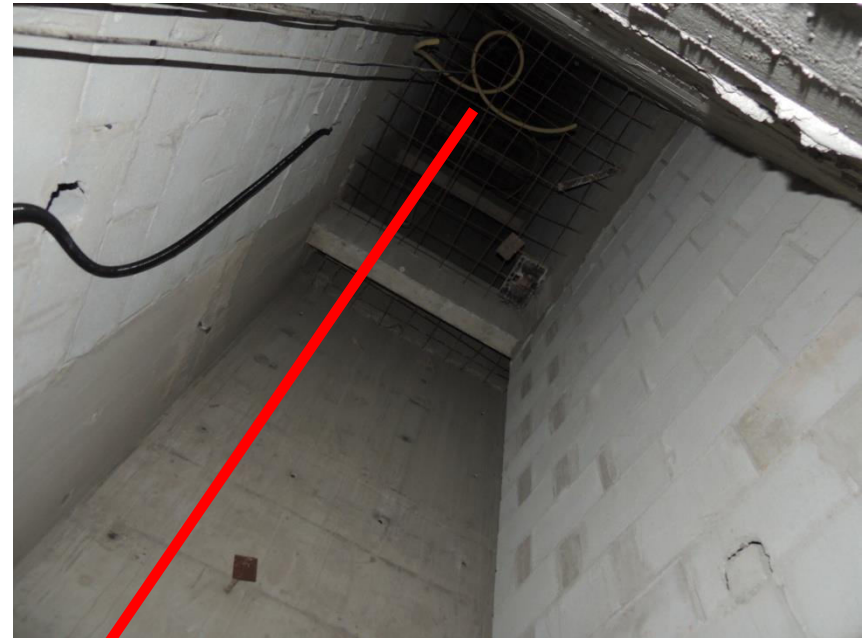
Foto 30

Outra visão do espaço vazio mas com restos de obra.

Mais cordas abandonadas dentro dos vazios ligados aos shafts de elétrica.

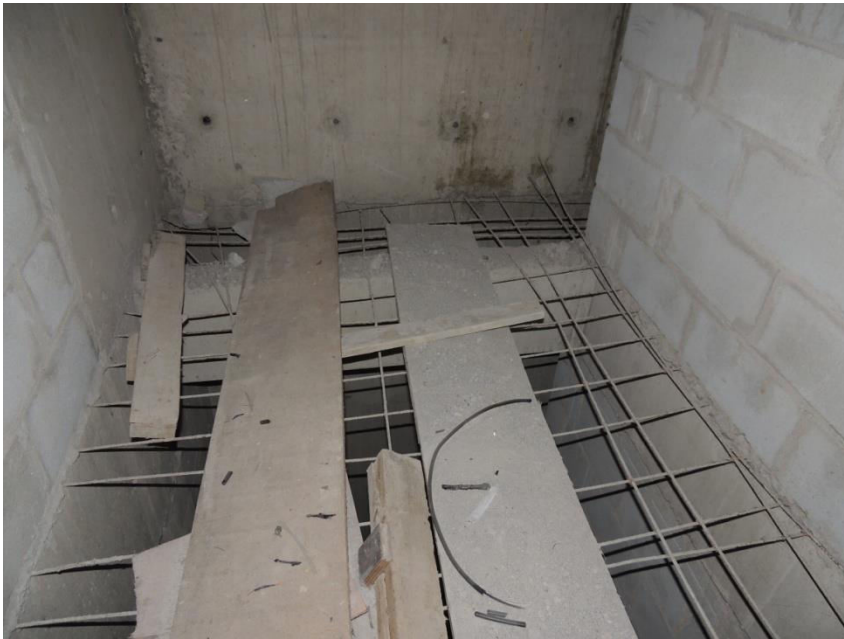
Foto 31

Restos de obra nos espaços vazios localizados atrás dos shafts de elétrica.

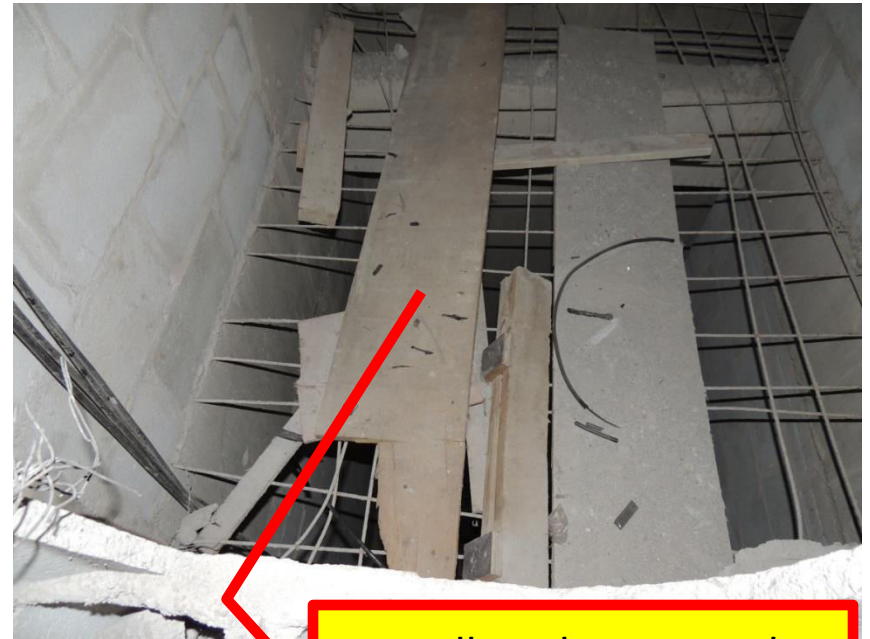
Foto 32

Mais detalhes destes restos de obras deixados pela Construtora Rossi (segundo informações da equipe de manutenção do Condomínio).

Detalhes dos restos de obras (madeiramentos) junto ao shaft de elétrica

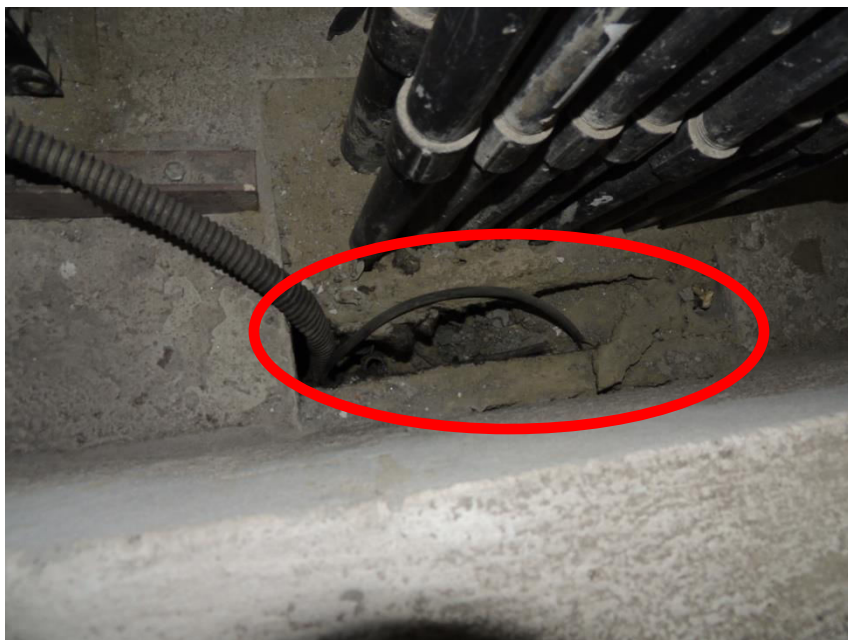
Foto 33

Elementos de compartimentação vertical de shafts removidos e instalações precárias.

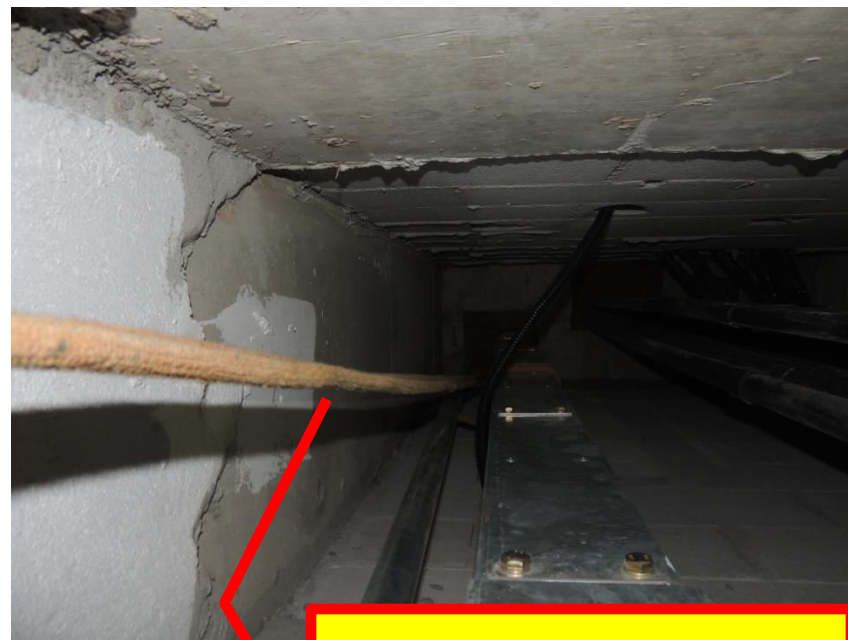
Foto 34

Visão de um dos shafts onde se destaca uma das cordas abandonadas pela obra.

Detalhes dos restos de obras nos shafts de elétrica

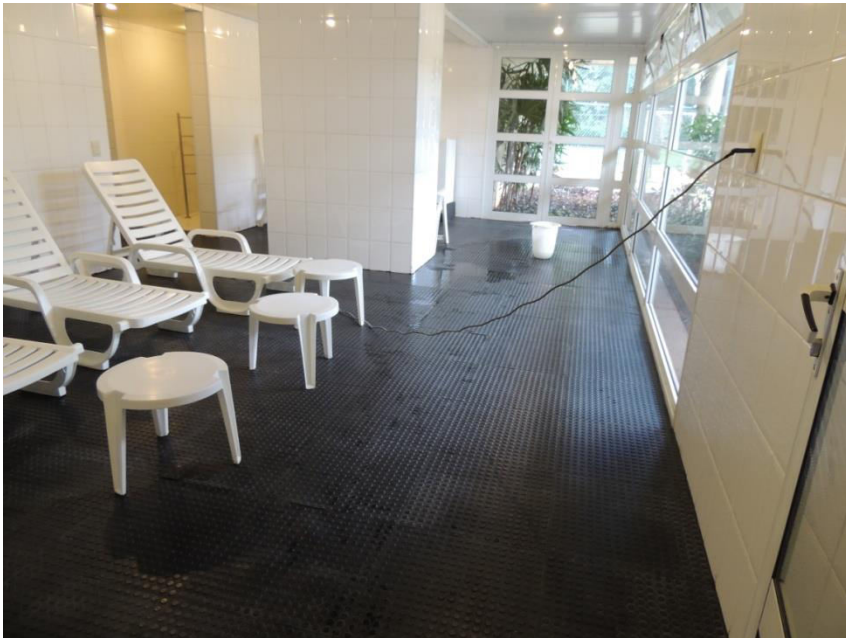
FOTO 35

Possivelmente piso em material plurigoma – material combustível – na área da sauna

Segundo informações foi assim entregue pela Construtora Rossi.

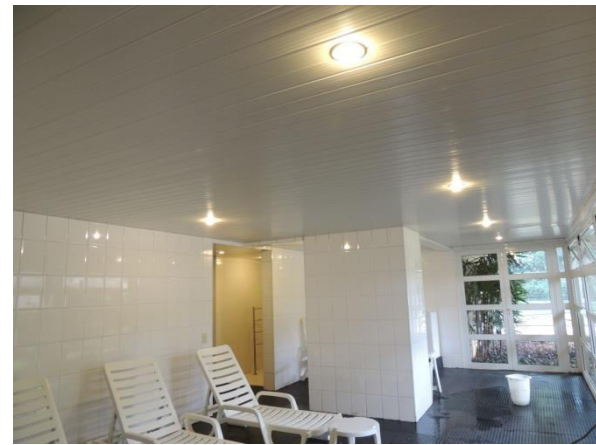
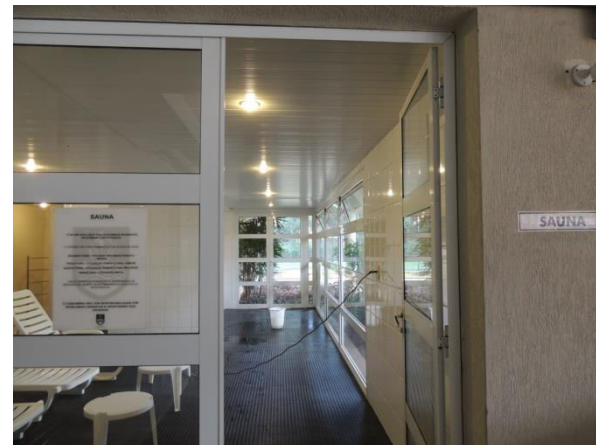
FOTOS 36 e 37

Aparentemente, o teto também mantém o padrão do piso, ou seja, material combustível.
